# VERGROENINGSOPGAVE GEMEENTE MOERDIJK

KLUNDERT

03 februari 2025

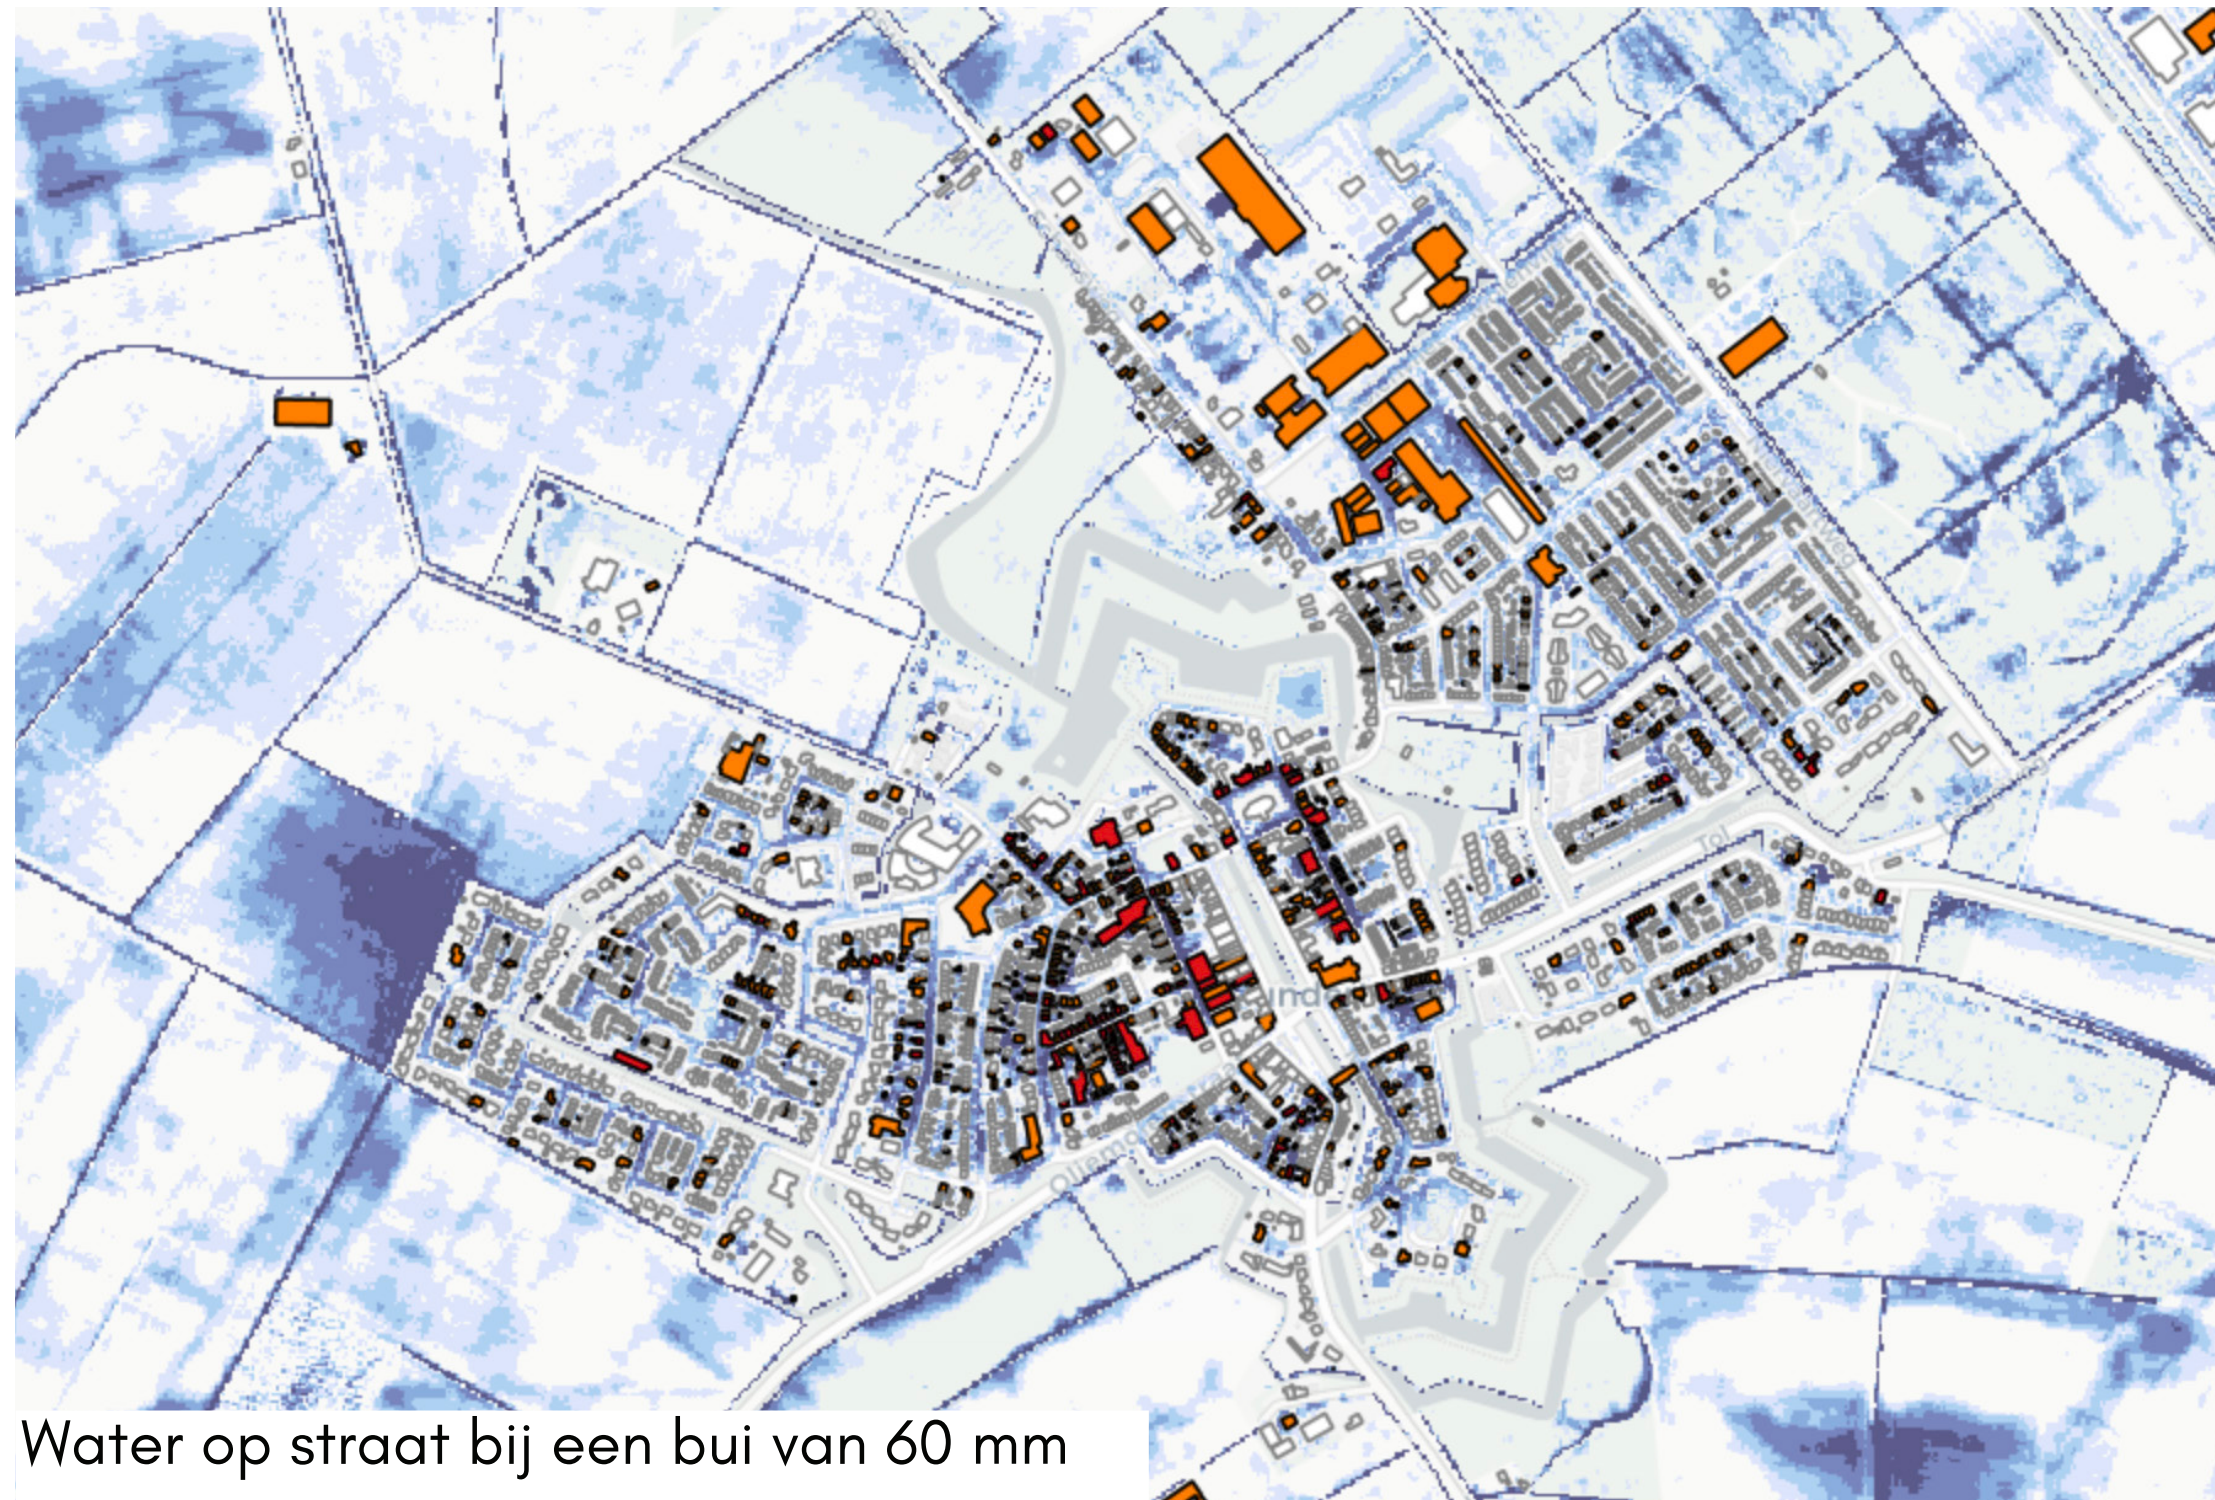
Water op straat bij een bui van 60 mm

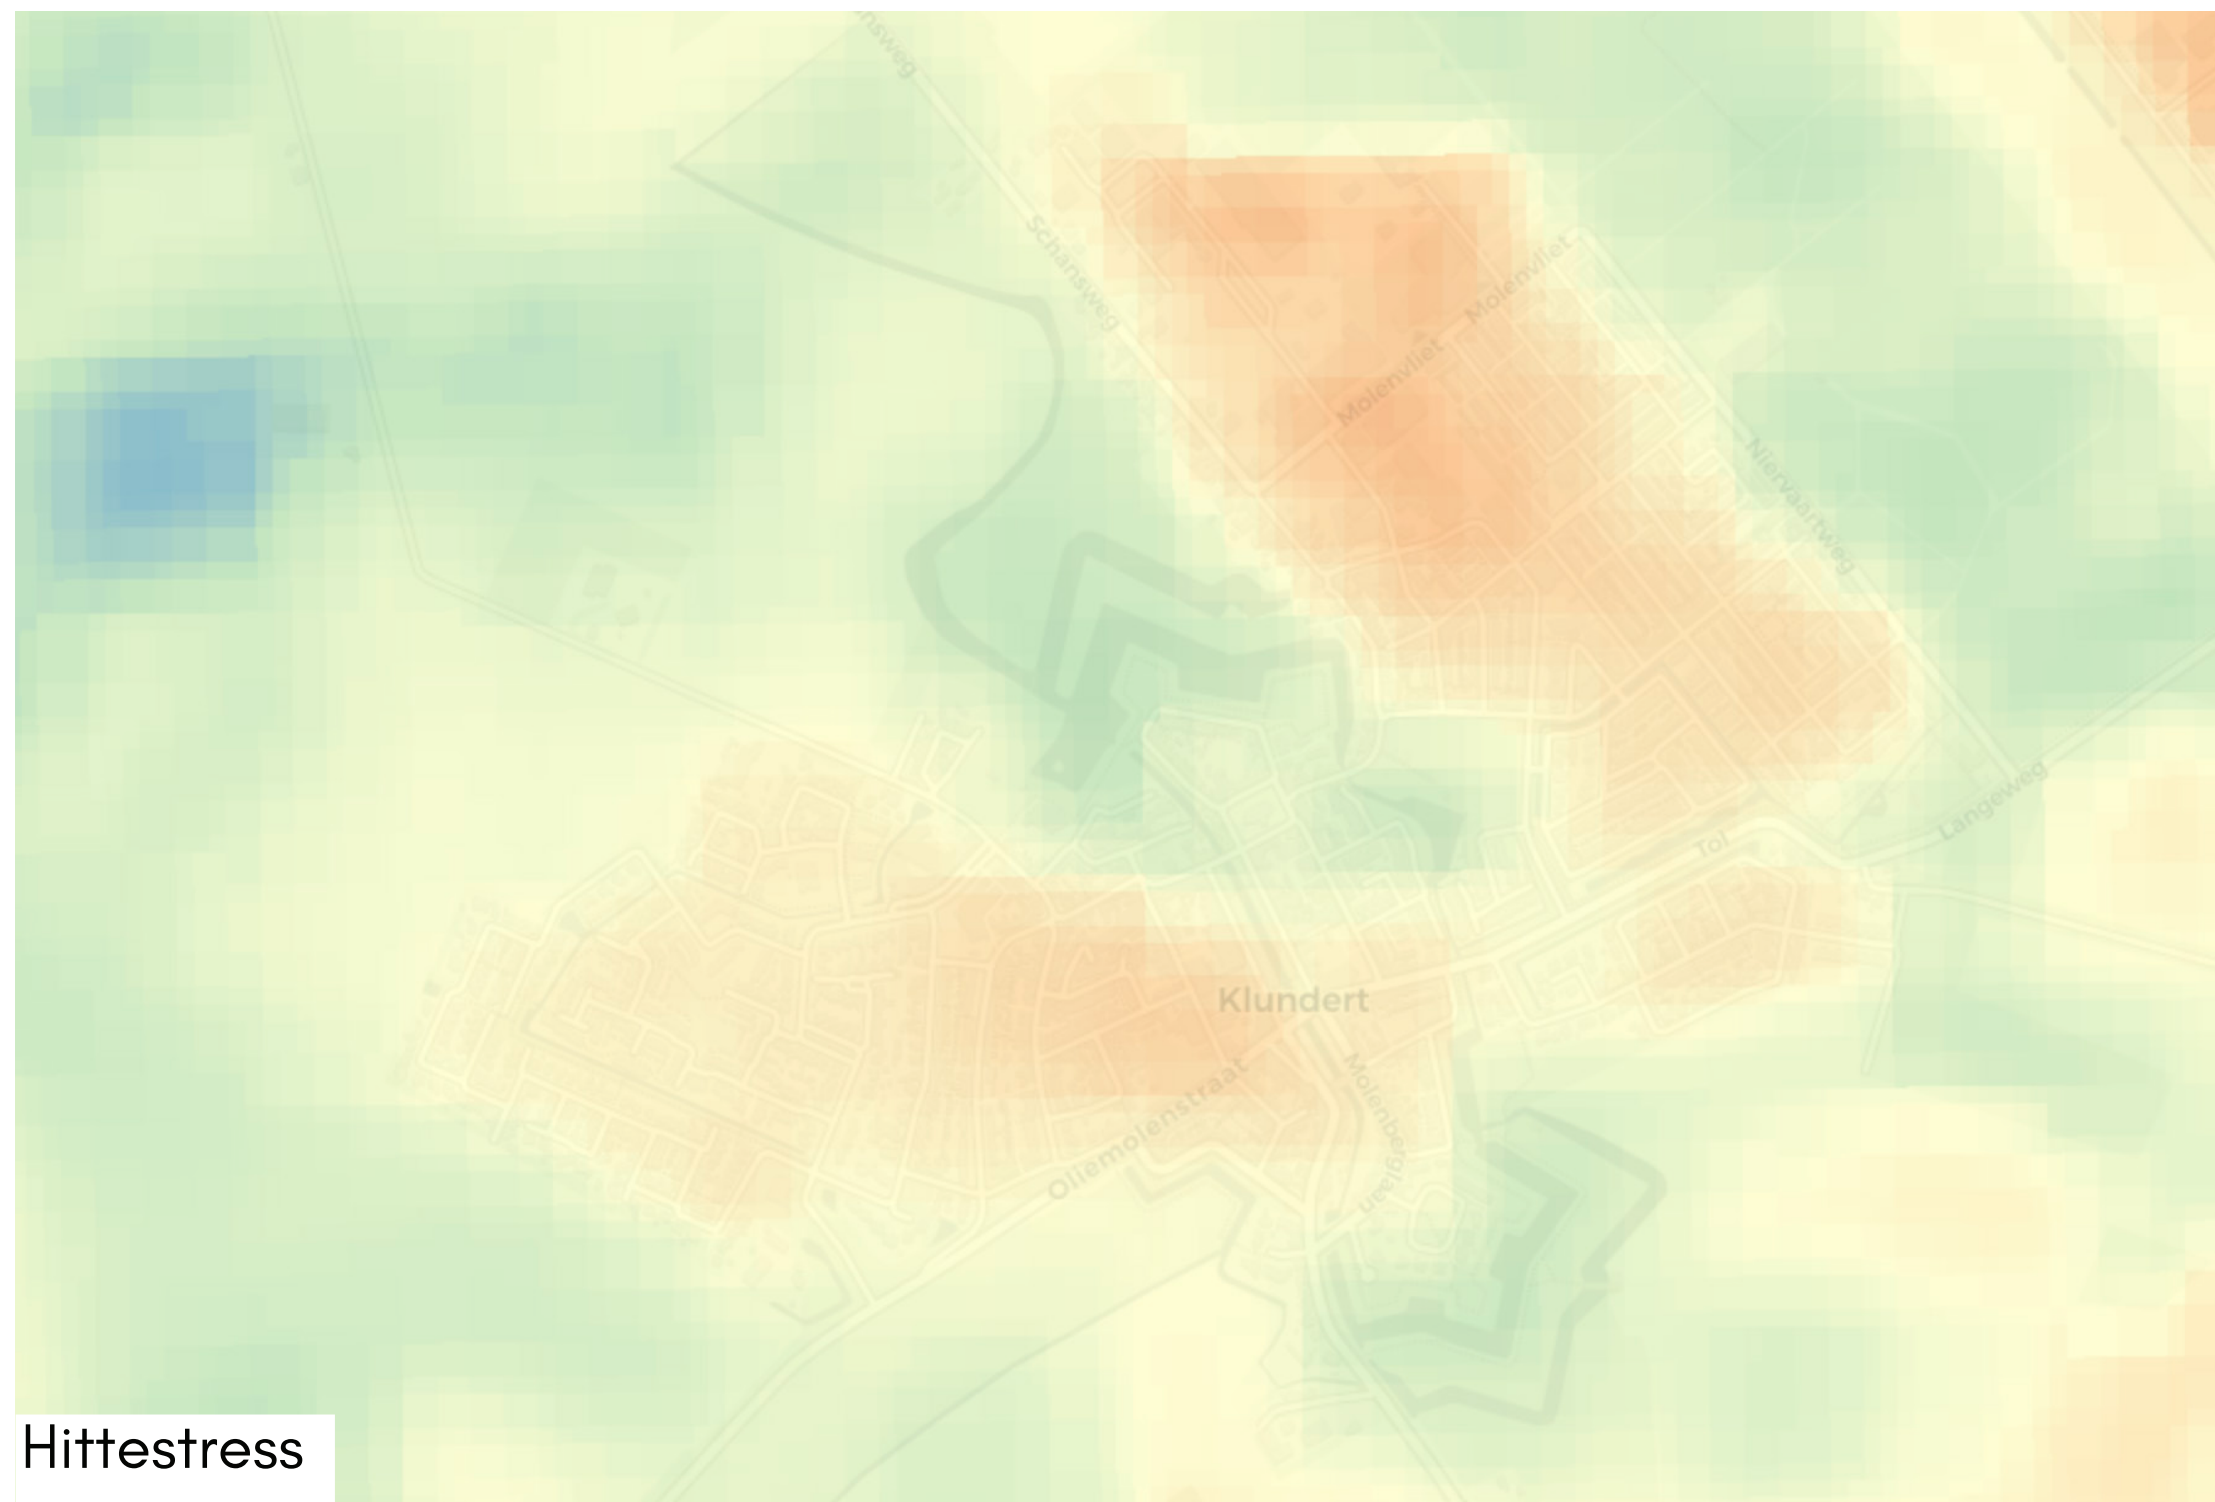
Hittestress

Temperaturen aardoppervlak

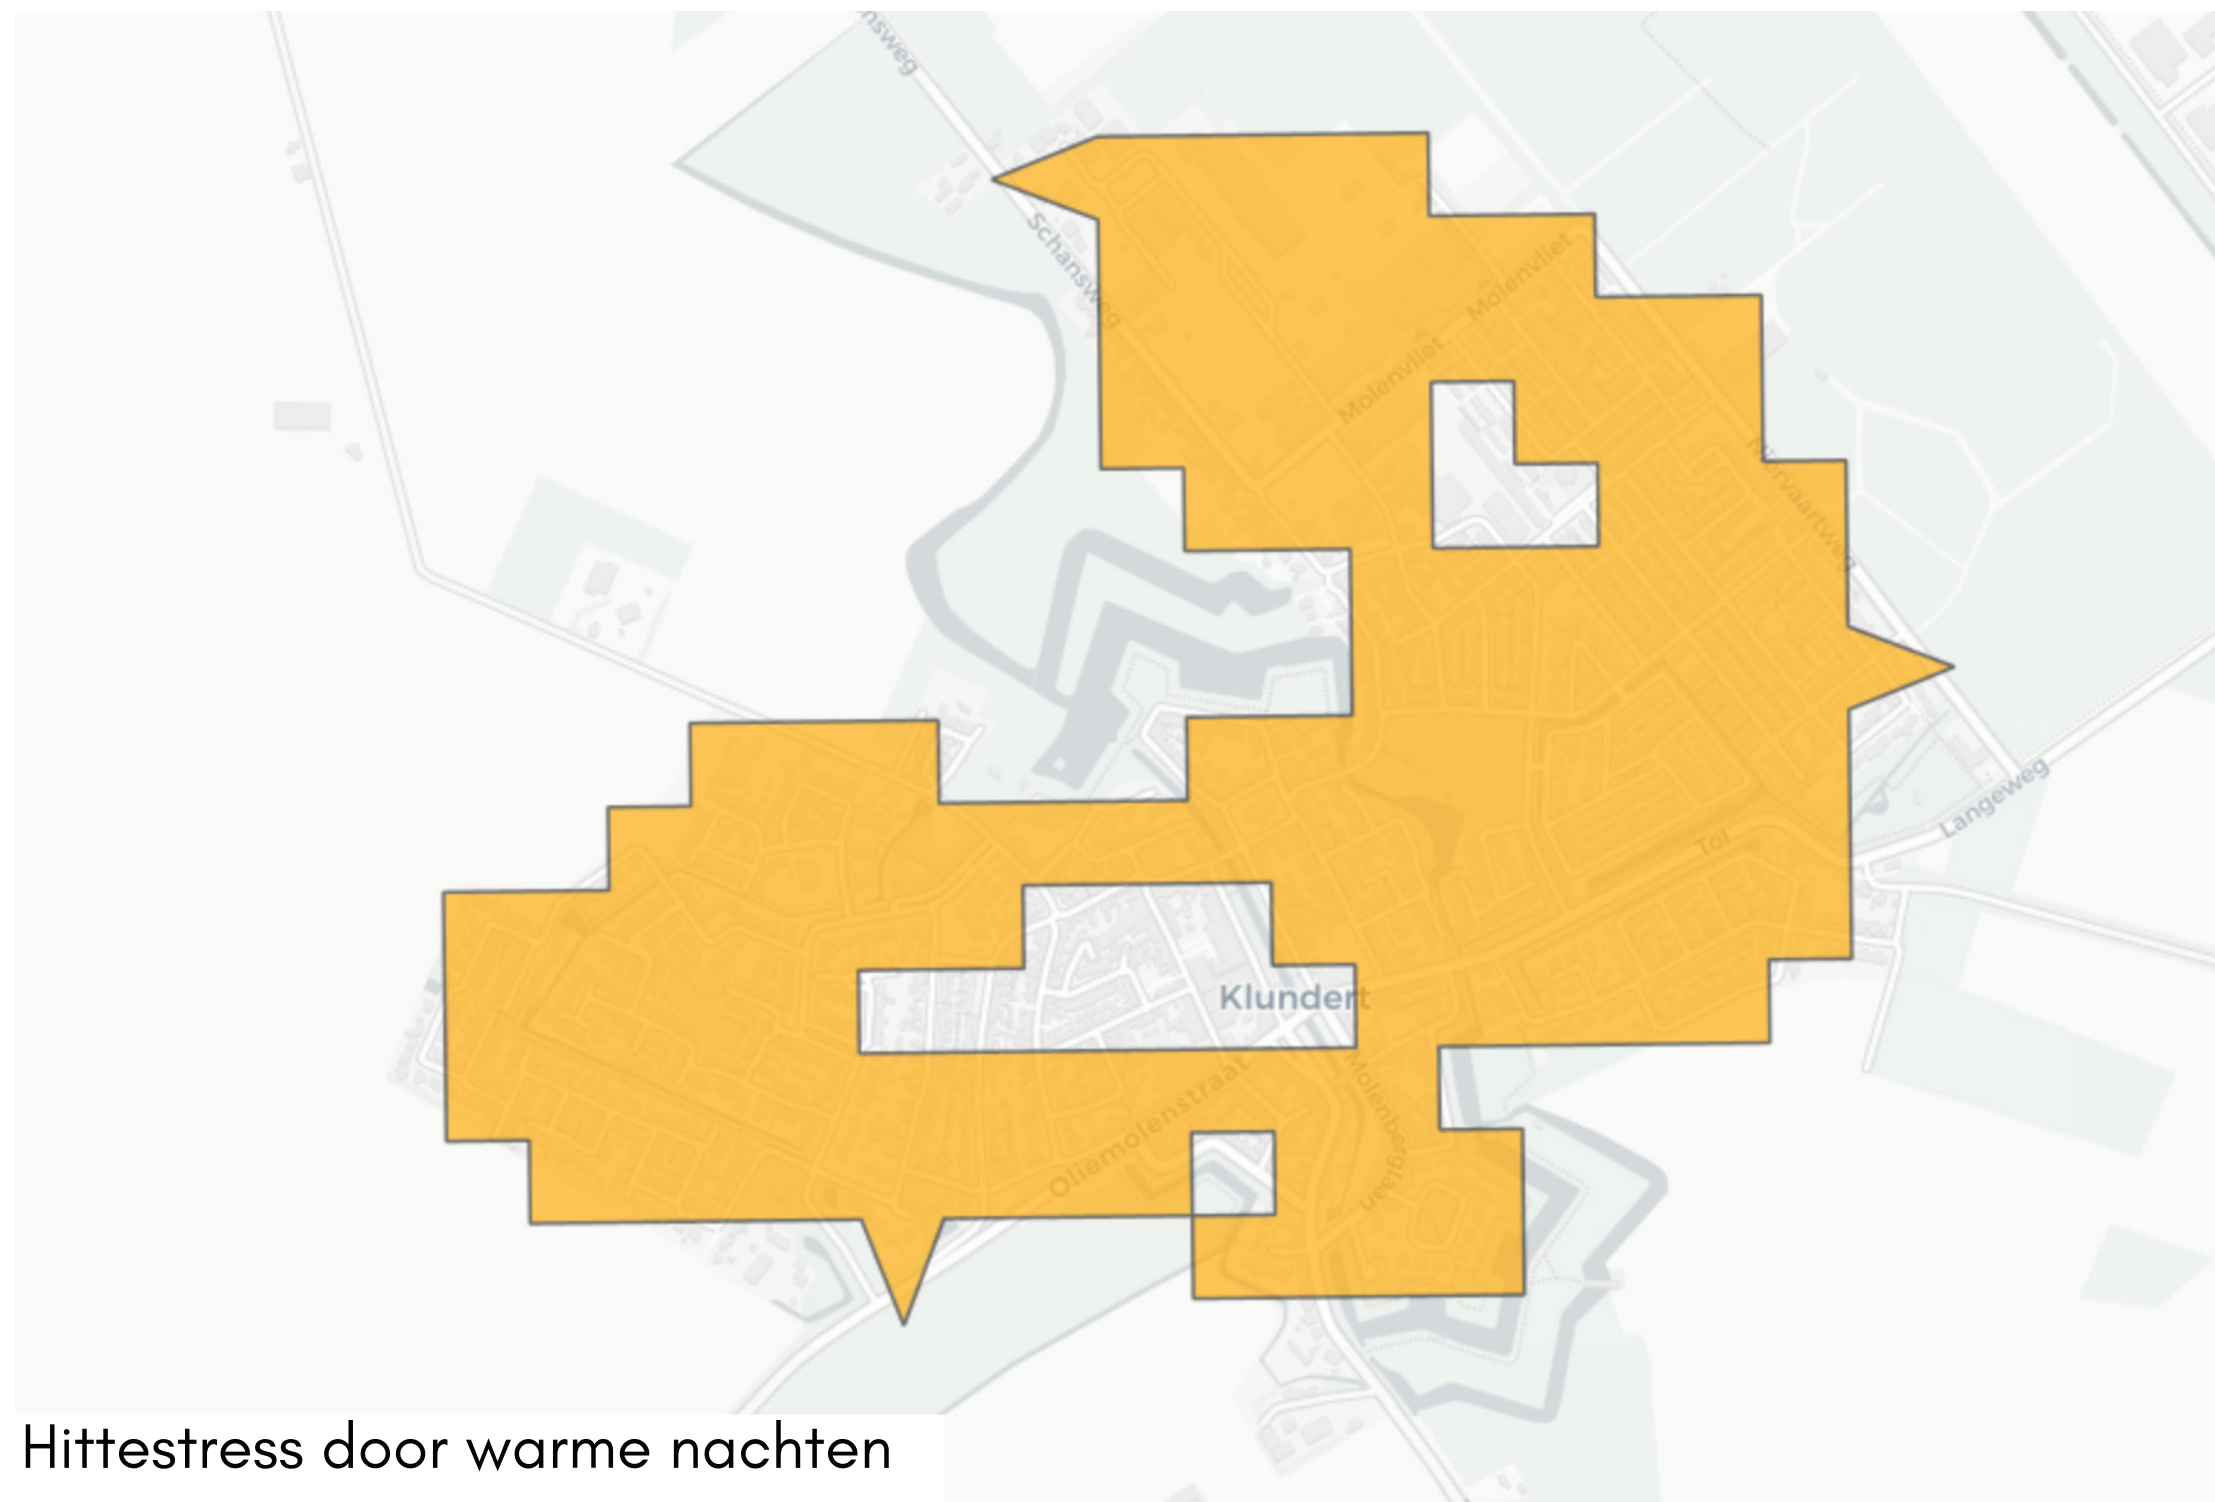
- Twee en half weken boven 20 °C
- Twee weken boven 20 °C

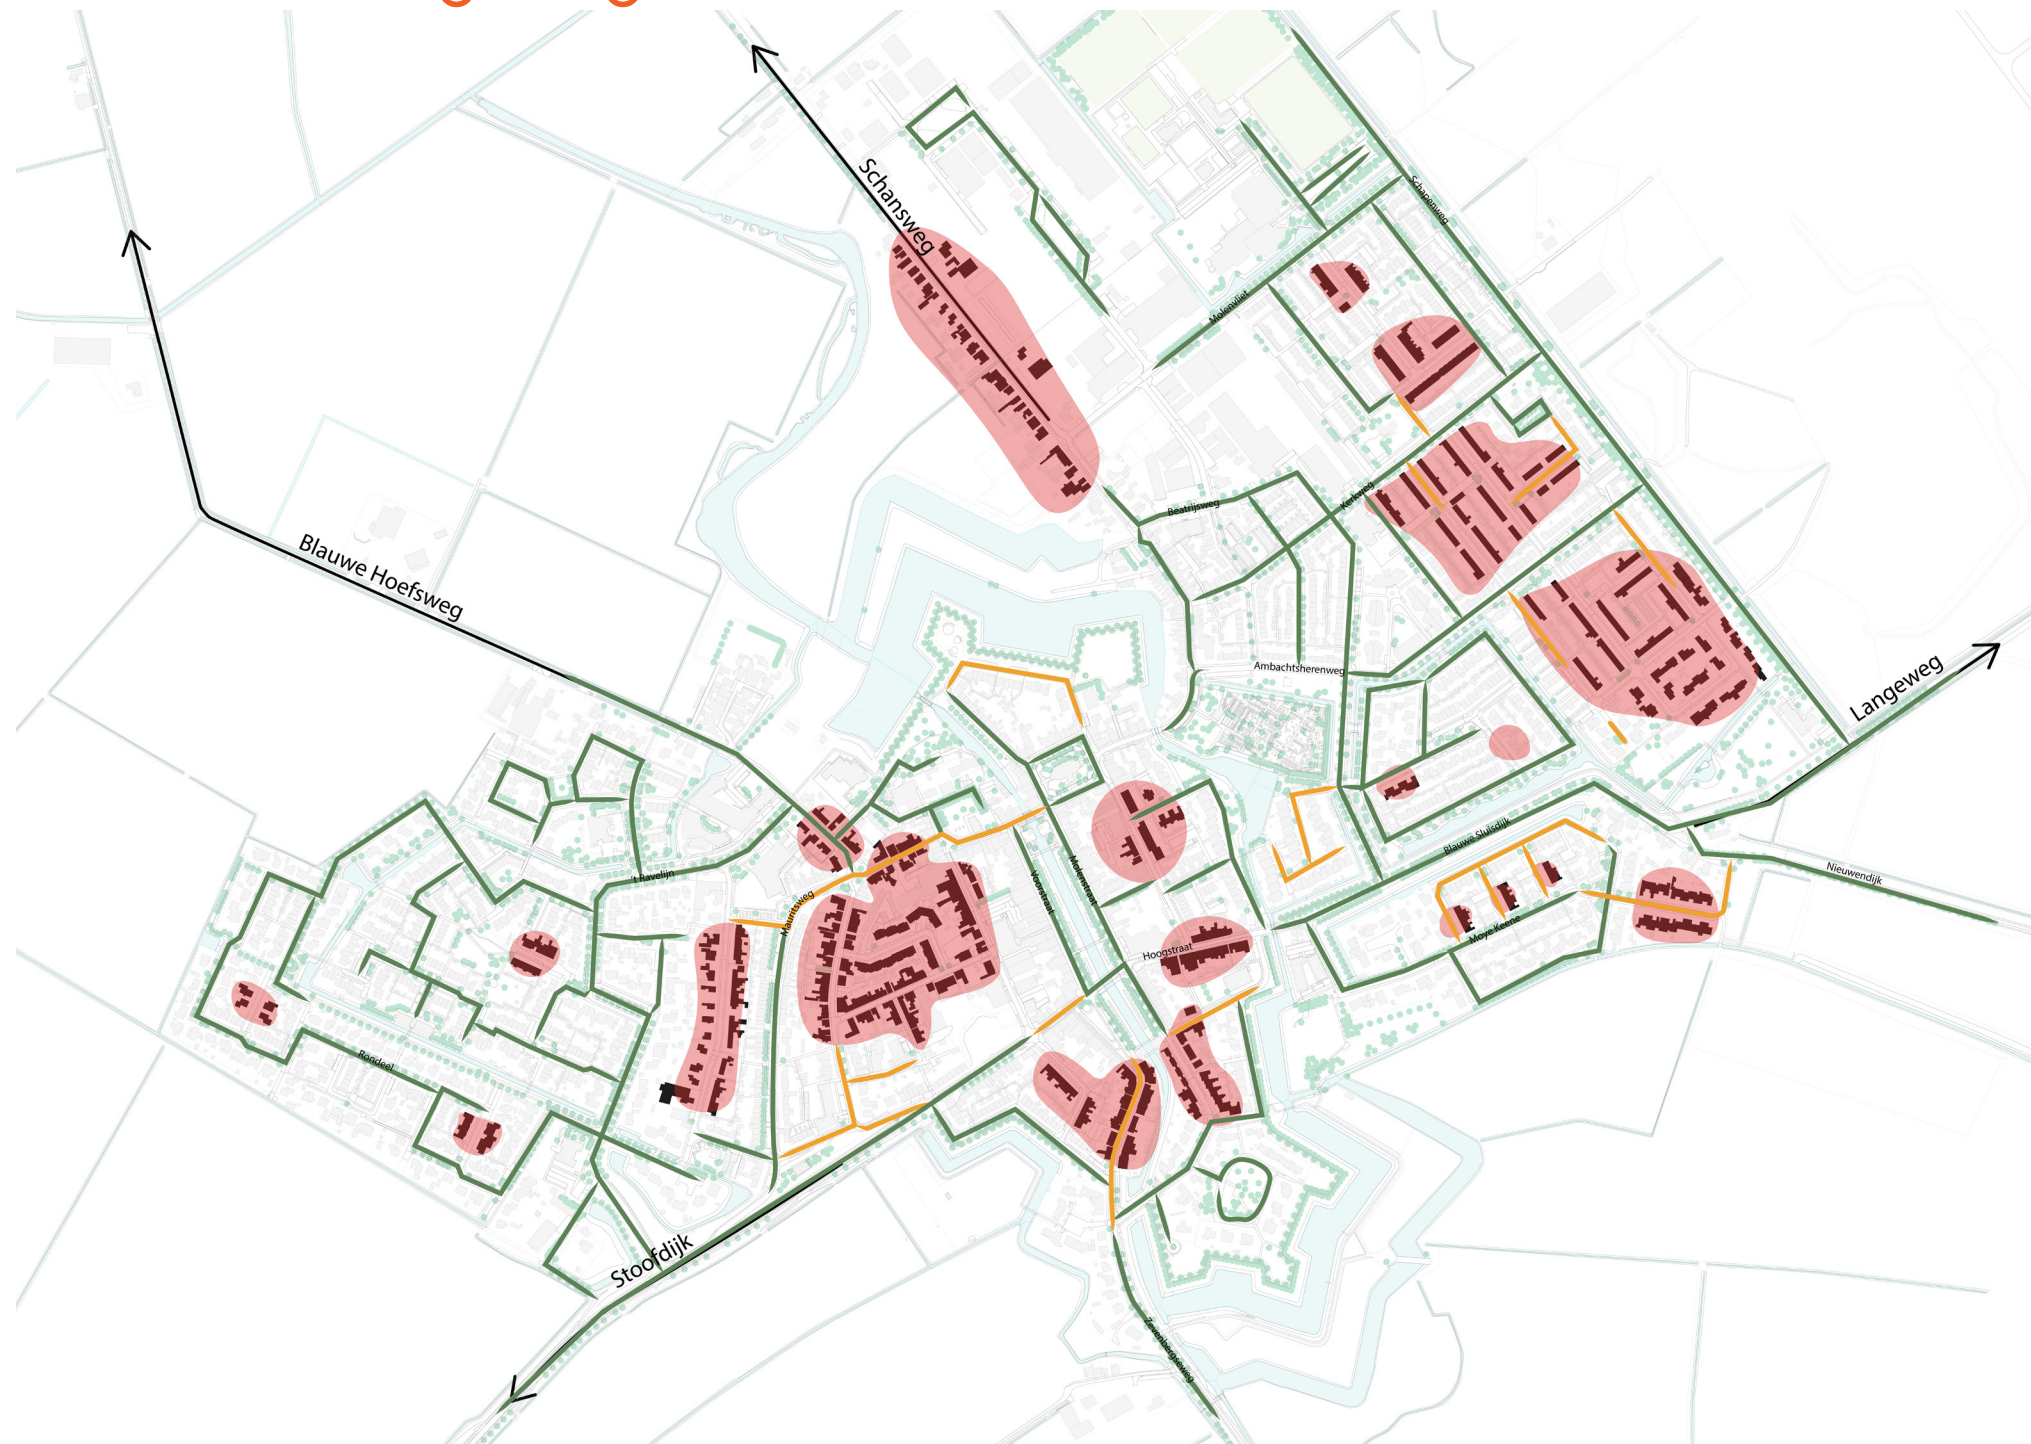
Zones waar geen 3  
bomen zichtbaar zijn  
vanuit woning

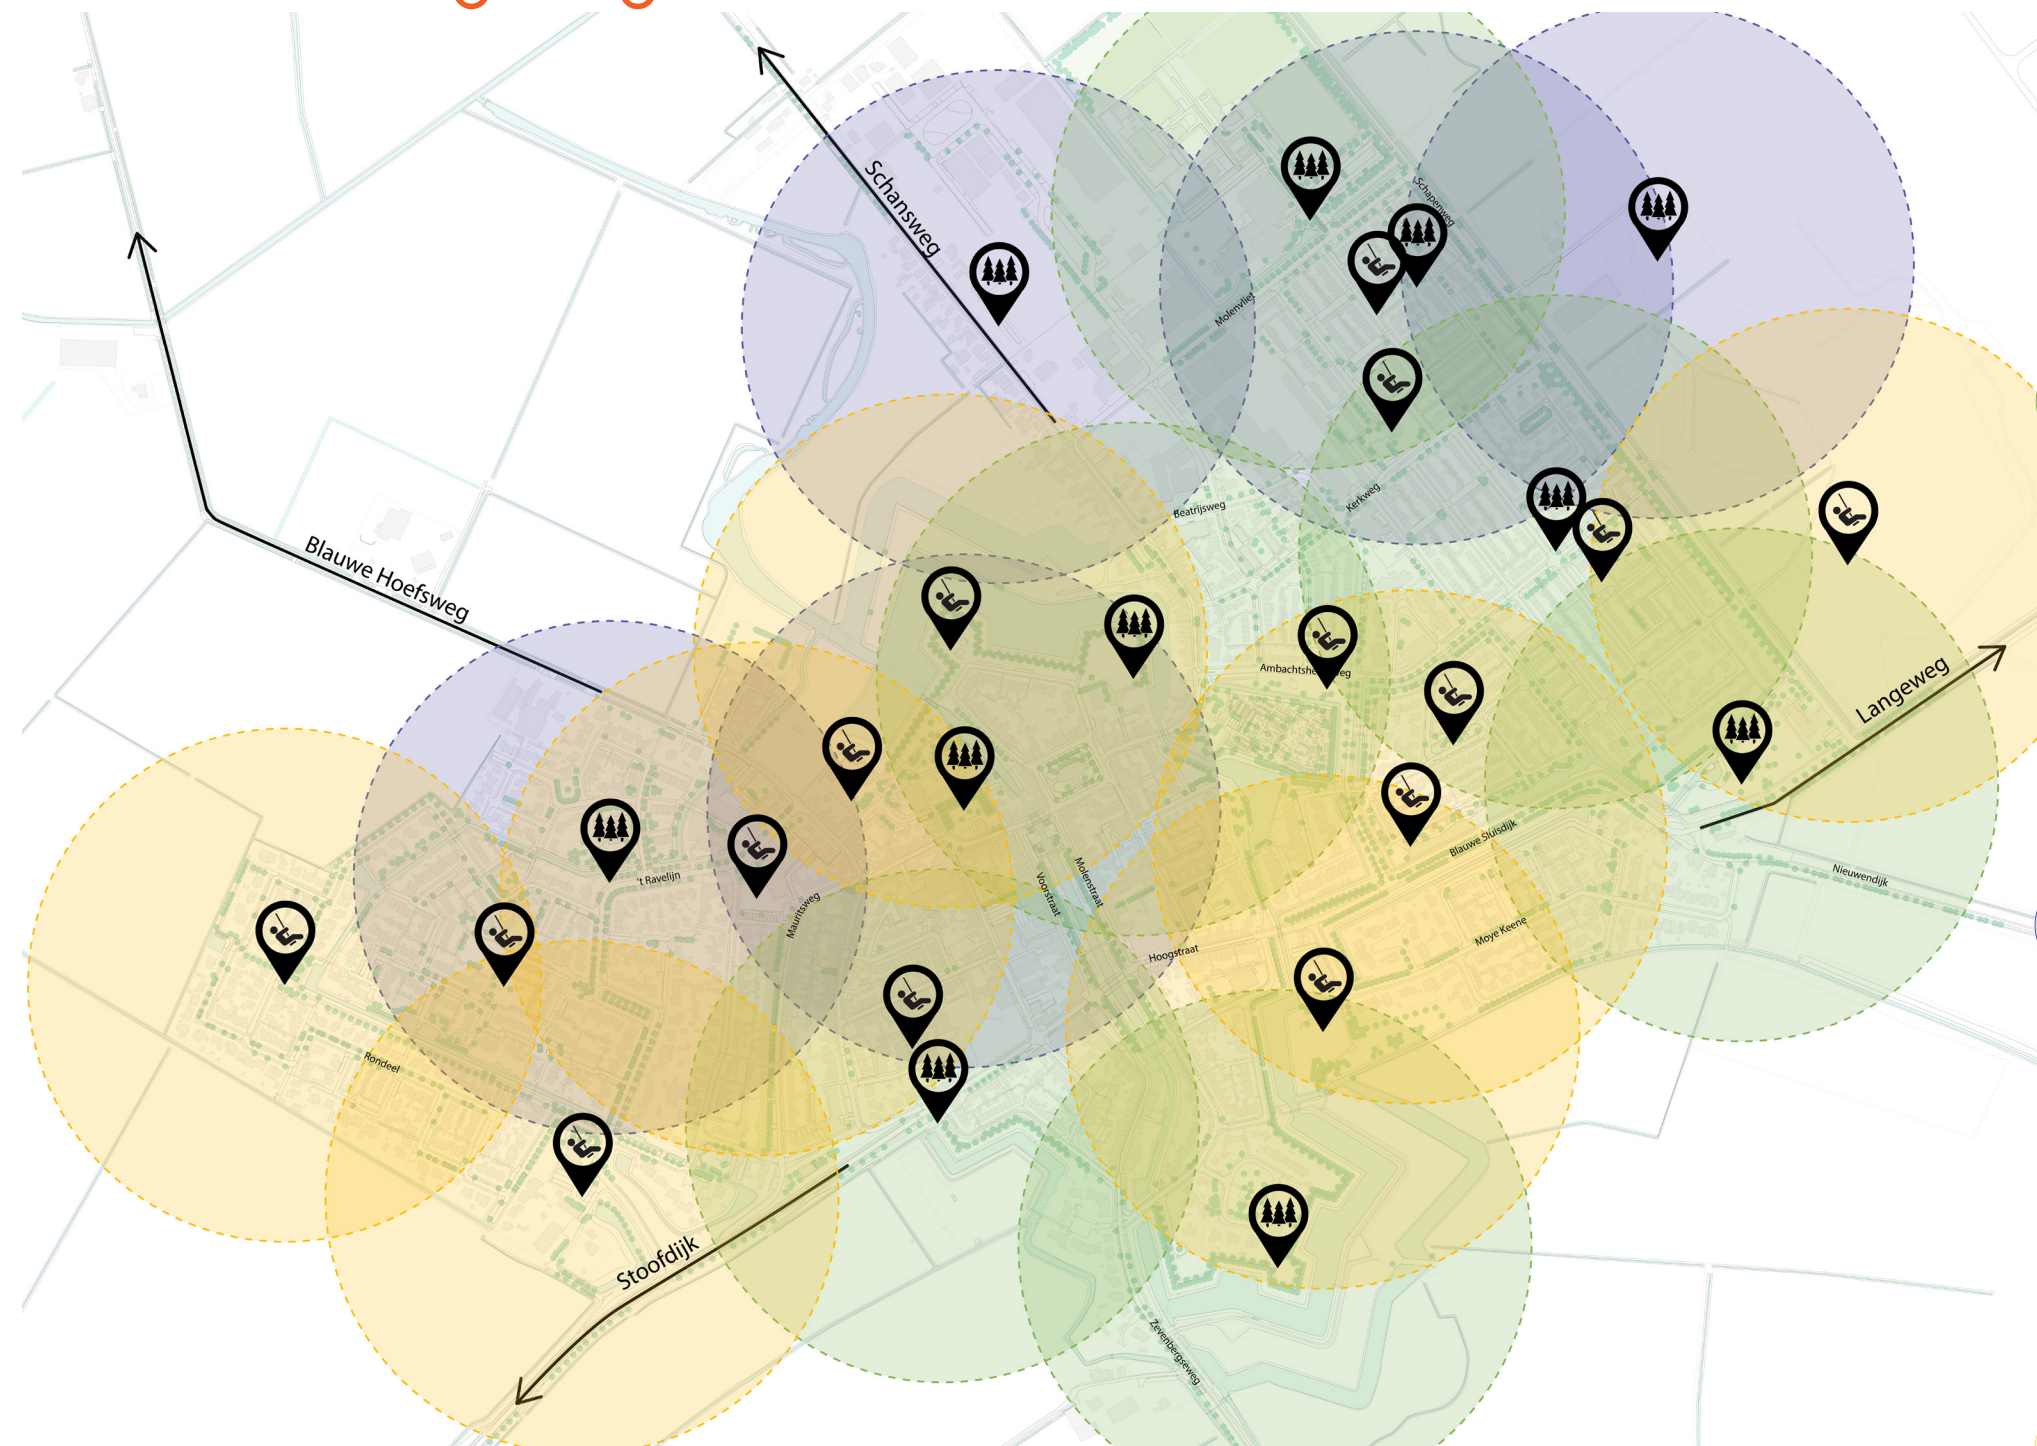
Groene plek **zonder** verblijfsmogelijkheden

Groene plek **met** verblijfsmogelijkheden

Spelen in het groen zonder verblijven
